“可可西里的温暖—彩虹屋校舍美化”

第一批项目实施总结报告

2021年9月15日

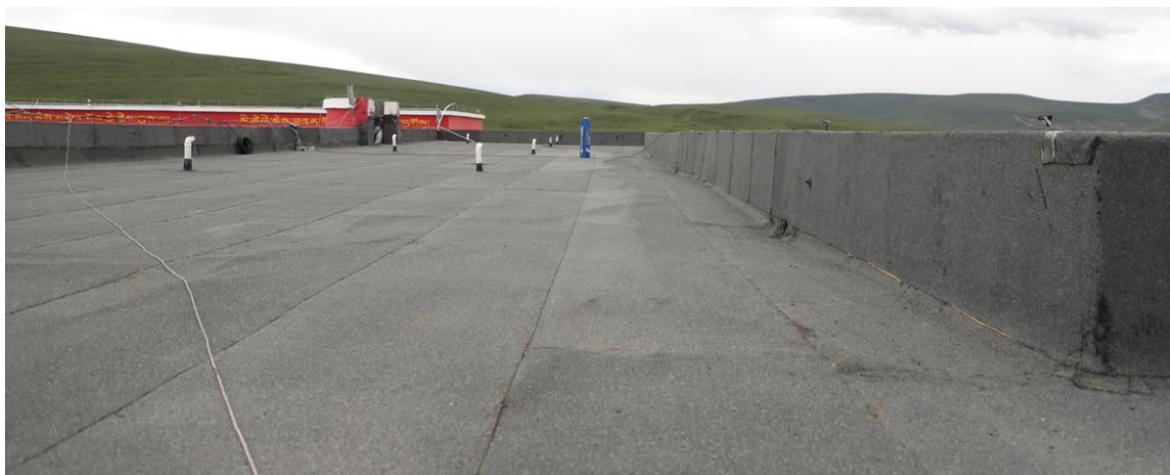
### 1、德吉岭小学

挂起，掉落一旁，十分危险，所幸未造成人员受伤。接到学校反馈后，项目组立即前往学校现场察看。通过考察发现，当天下午隆宝镇德吉岭周边强降雨，学校正处于风口地带，由于彩钢屋顶施工面积较大，受风力面积较大，难以承受大风掀刮力度，以致彩钢屋顶被接连大片刮起。学校的电动门以及周边也有其他居民屋顶被刮走。现场可见，彩钢螺丝未脱落，中间部分承重的方钢接地面膨胀螺丝都已拔起。

主体施工材料	工程完成度	施工细节	工程牢固度	验收概况
弹性体改性沥青防水卷材	全部施工完成	因楼顶不平坦，导致卷材也有不平坦的地方	沥青卷材粘合度较高，不会脱落	教师反馈，修缮后不再漏水。学校还有一栋教学楼也漏水，之前未列入修缮范围，彩钢屋顶被掀刮后改 SBS 也一并修缮

经与施工方协商，此次虽为自然灾害，但仍未进行验收便发生事故，责任由施工方承担，需重新施工。考虑当地属于风口，整改施工改为铺设 SBS 防水卷材。因学校反馈另一栋楼也有修缮需求，便增加一同铺设防水卷材。泉水基金会与热哇慈善会对此事故高度重视，紧急处理，举一反三，确保后续不再发生此类事件。

**建议：**1、今后对于学校修缮使用彩钢屋顶还是 SBS 卷材需谨慎评估，对于风口地区，全部使用 SBS 卷材，杜绝事故发生；2、热哇慈善会未与泉水基金会沟通直接答应校方为其修缮另一栋教学楼，不符合项目开展流程，日后应本着互相尊重的原则，经项

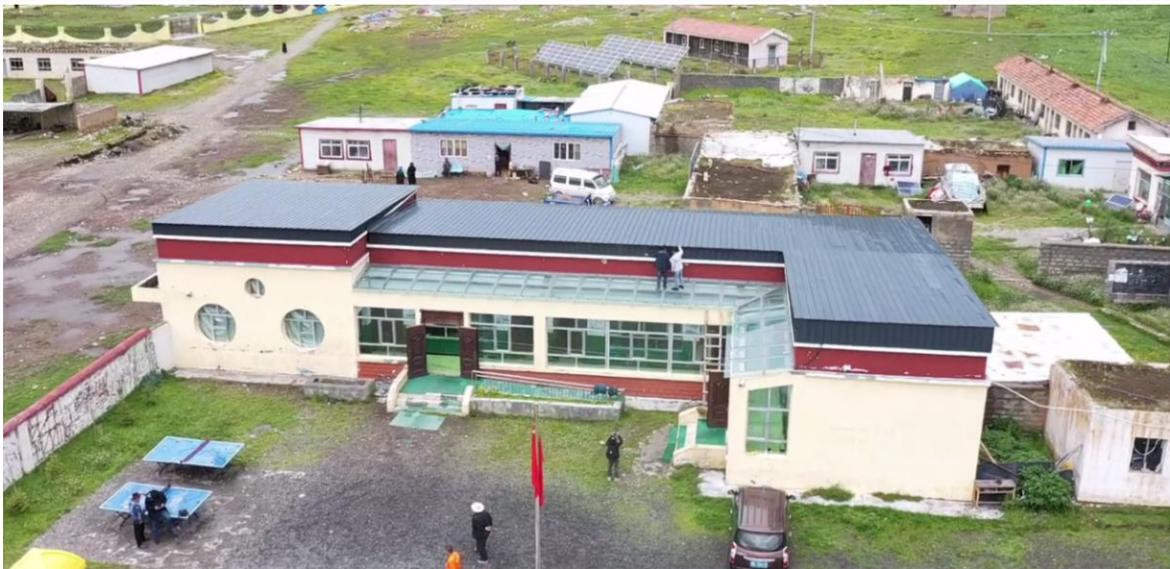
## 2、本江村教学点

主体施工材料	工程完成度	施工细节	工程牢固度	验收概况
彩钢	全部施工完成	彩钢顶整体平整美观，不同板衔接处达50cm重叠。底部钢架结构密集，可有较好的承重效果	螺丝数量足够，搭建较牢固，徒手无法掰动	据老师反馈，修缮后，有一段下雨期，教室内不再漏水。学校很感谢、认可修缮效果

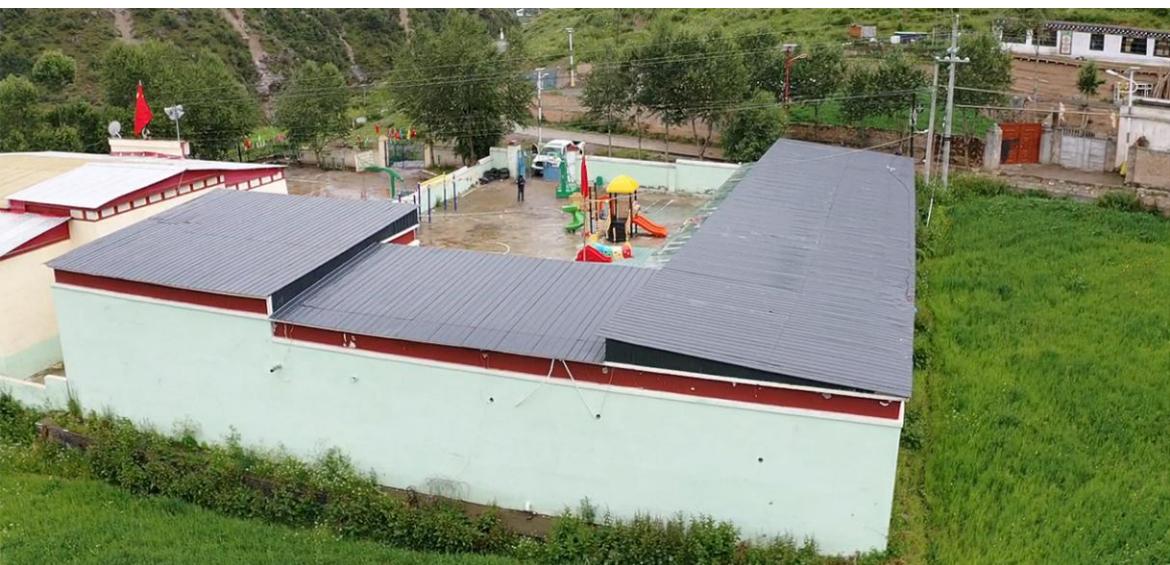
## 3、当头村教学点

主体施工材料	工程完成度	施工细节	工程牢固度	验收概况
彩钢	全部施工完成	彩钢顶整体平整美观，不同板衔接处达50cm重叠。底部钢架结构密集，可有较好的承重效果	螺丝数量足够，搭建较牢固，徒手无法掰动	验收时正值阴雨天气，教学楼内不再漏水，原本漏水的地方保留有痕迹，用手触摸，如今已经干燥。后续学校再进行粉刷

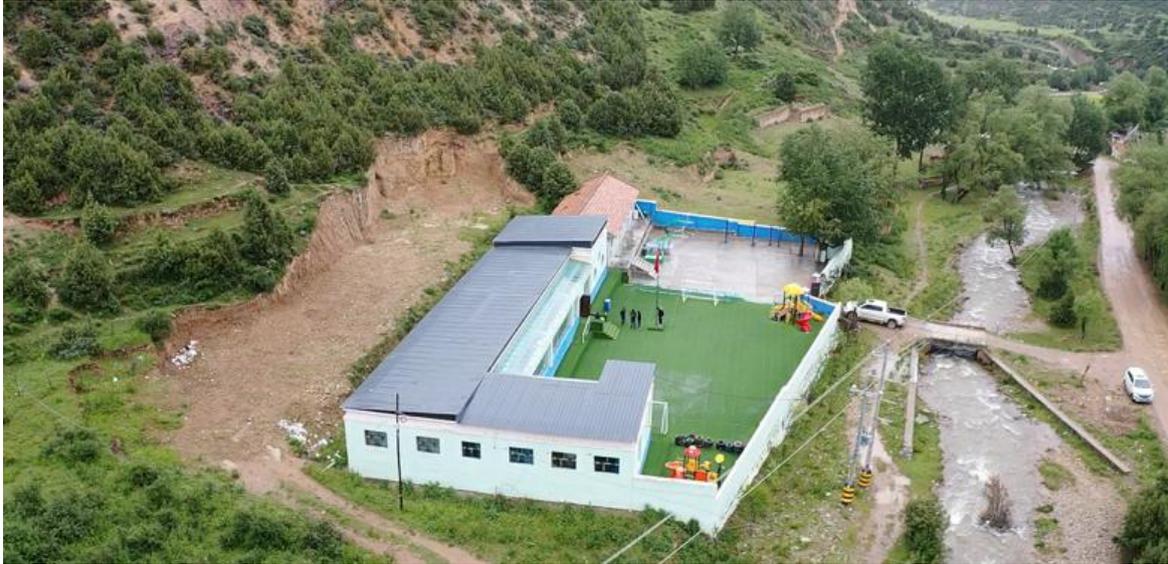
#### 4、相古村教学点

主体施工材料	工程完成度	施工细节	工程牢固度	验收概况
彩钢	全部施工完成	彩钢顶整体平整美观，不同板衔接处达 50cm 重叠。底部钢架结构密集，可有较好的承重效果	搭建整体结实稳定，坡度科学，能较好承重扛风，又满足雨雪水及时排出	据教师反馈，彩钢顶搭建后不再漏水，防水效果好，质量也很好

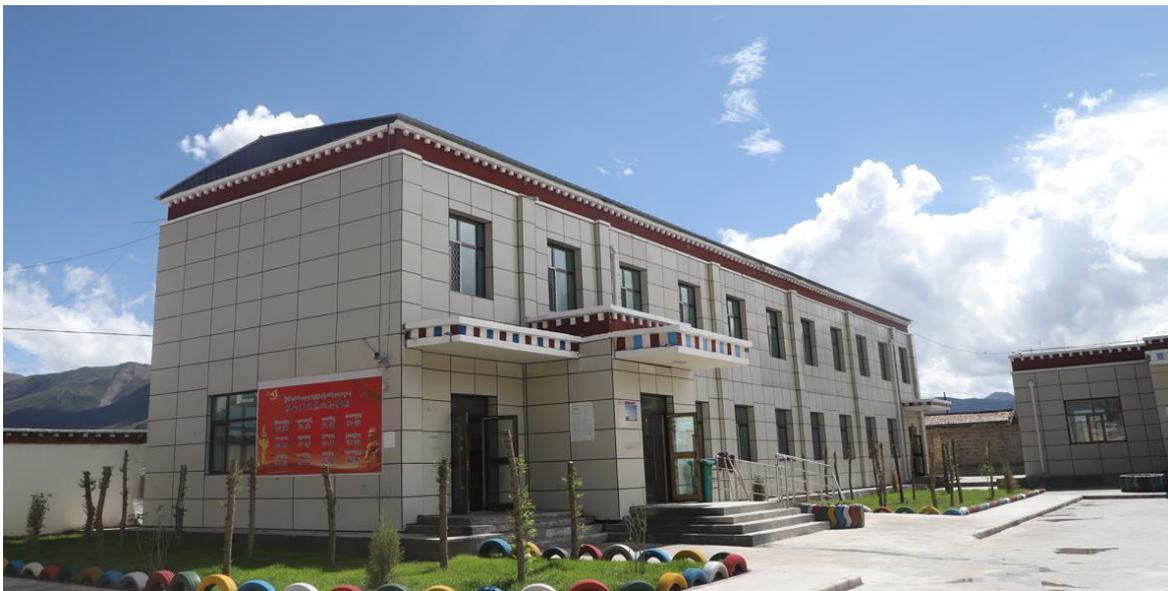
#### 5、巴塘附属小学

主体施工材料	工程完成度	施工细节	工程牢固度	验收概况
彩钢	全部施工完成	彩钢顶整体平整美观，采用双斜顶构造搭建，更能抵御大风，也更便于排雨雪水	搭建整体结实稳定，坡度科学，能较好承重扛风	学校积极主动据校长反馈，彩钢顶搭建后不再漏水，防水效果好。但目前学校还有二三年级教室和部分宿舍漏水，申请补捐赠修缮

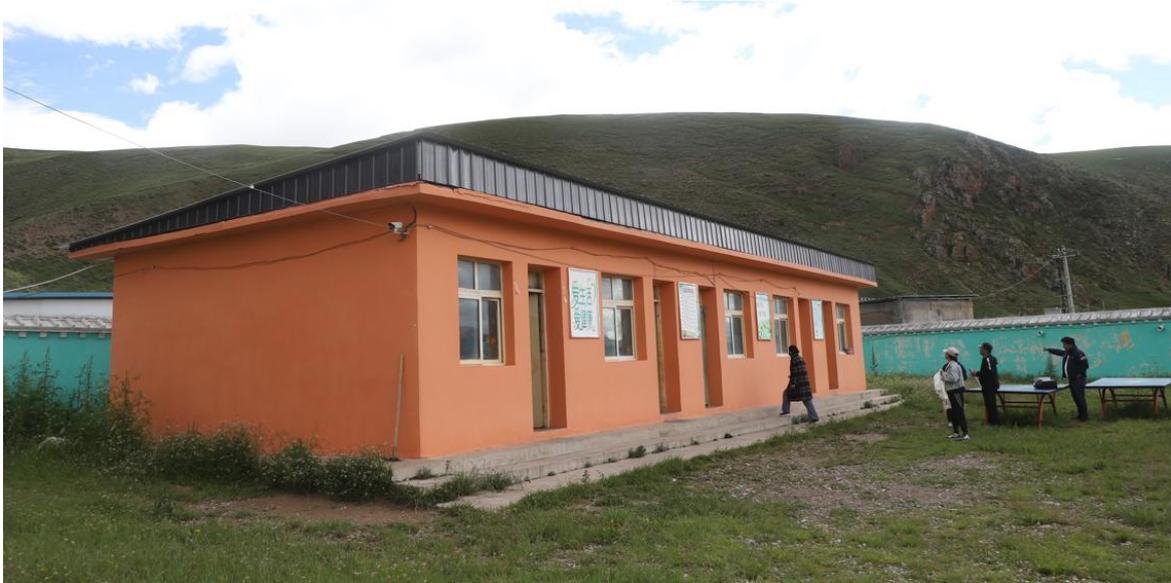
## 6、拉吾尔小学

主体施工材料	工程完成度	施工细节	工程牢固度	验收概况
彩钢	全部施工完成	彩钢顶整体平整美观，不同板衔接处达50cm重叠。底部钢架结构密集，可有较好的承重效果	搭建整体结实稳定，坡度科学，能较好承重扛风	校长反馈修缮后已不漏水，效果很好。前期施工时老师全程监工。施工方也自己出资多为学校修缮了保卫处屋顶。

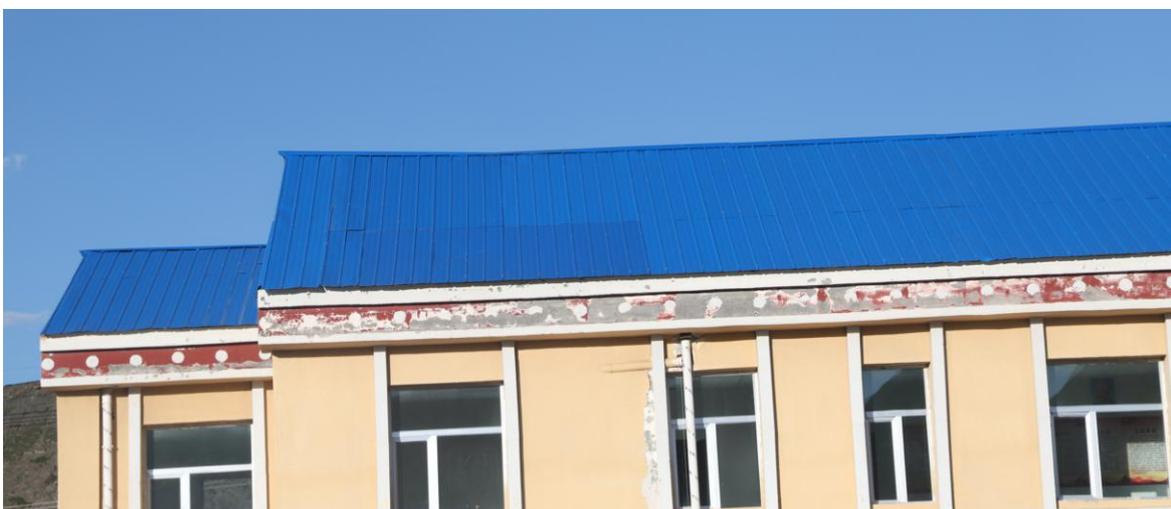
## 7、秋智乡寄宿制学校

主体施工材料	工程完成度	施工细节	工程牢固度	验收概况
彩钢	全部施工完成	因楼梯原本构造就是双斜顶，彩钢也采用双斜顶构造搭建。施工难度较大、危险性高，细节不够完善，侧边包围没包好。	结合楼体形状搭建，底部钢架密度够，牢固度满足需求。	据校长反馈，修缮后已不再漏水，效果很好。但现场看施工细节不到位，要求施工方限期整改。至今整改已完成。

实地验收八所学校，项目捐赠范围内的楼梯全部施工完成。除了曲麻莱县秋智乡寄宿制学校彩钢包裹不到位，其他 7 所学校做工专业，细节处理较好。修缮完成后，当地有经过几场雨水天气，据现场察看及校方反馈，原本漏水的地方均未漏水。秋智乡寄宿制学校验收结束 10 天后，工程队根据整改要求已整改完成，加包彩钢。本次验收期间，热哇慈善会全力配合，施工方态度诚恳，积极配合，对于提出的问题及时整改处理。校方也认可施工队的认真负责、有爱心。

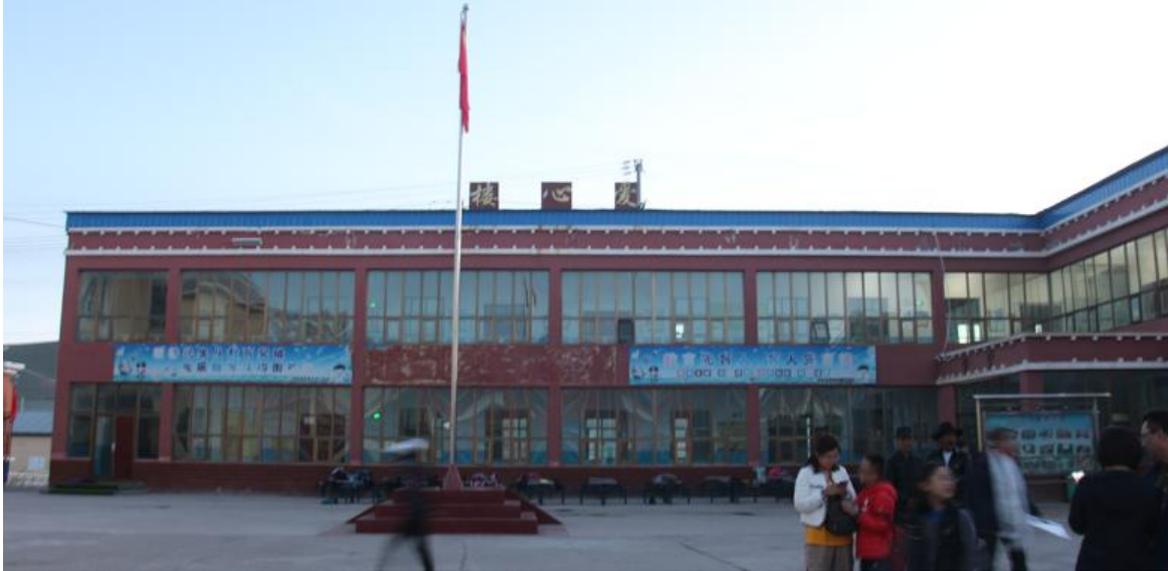
## 8、曲麻莱县孤儿学校

主体施工材料	工程完成度	施工细节	工程牢固度	验收概况
彩钢	全部施工完成	彩钢顶整体平整美观，不同板衔接处达 50cm 重叠。底部钢架结构密集，可有较好的承重效果	搭建整体结实稳定，坡度科学，能较好承重扛风，又满足雨雪水及时排出	据校长反馈，施工队认真负责，施工期间有老师全程跟进。修缮后已不再漏水，效果很好。
