可可西里的温暖—彩虹屋校舍美化

一期项目结项报告

报告人：厦门市泉水慈善基金会 玉树州热哇慈善会

时 间：2020年12月3日

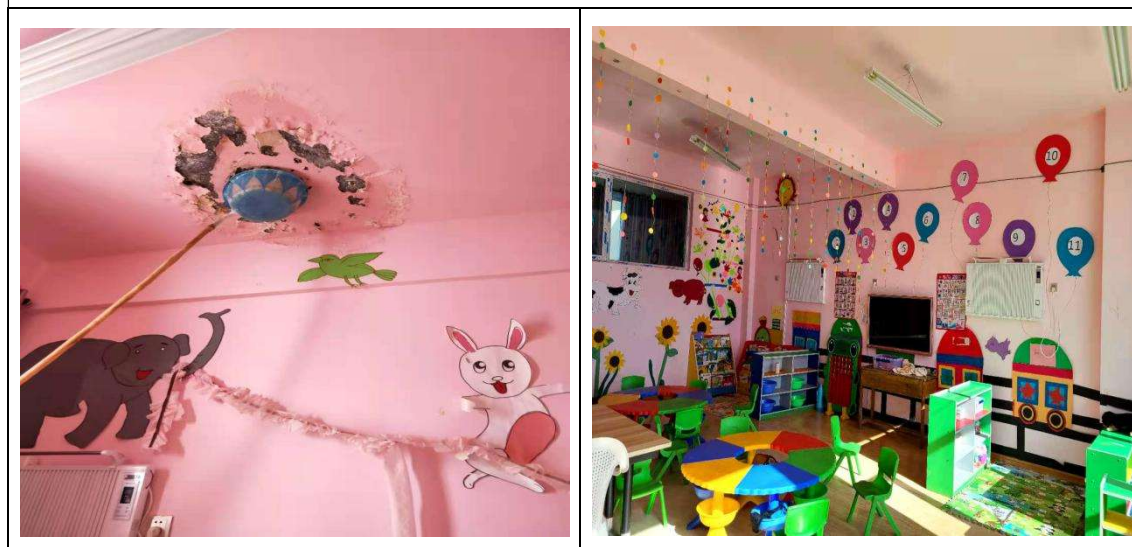
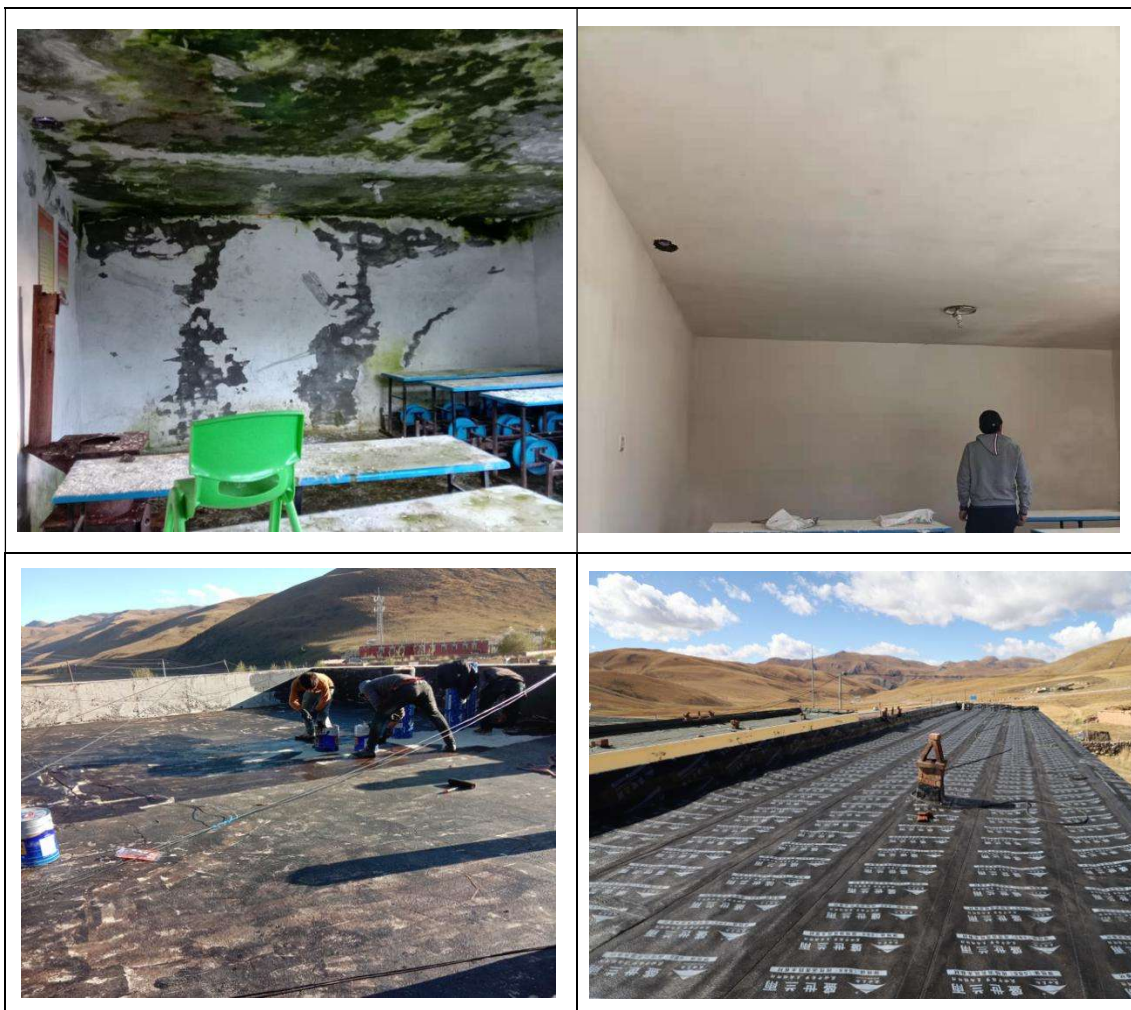
1、当卡教学点

申报面积 1098 平方米，实际完成施工面积 1570 平方米。

主体施工材料	工程完成度	施工细节	工程牢固度	美观度
弹性体改性沥青防水卷材	屋顶外部防水工程已完成，内墙补缝刷漆均已完成。	1、做工仔细、卷材连接处缝合紧密，无缝隙 2、抹白灰和刷漆处平整，与原貌接近。	沥青卷材粘合度较高，不脱落，墙壁抹灰牢固，无墙灰脱落。	1、沥青卷材贴合屋顶，与原样貌无差别； 2、室内刷粉色漆后恢复原貌。

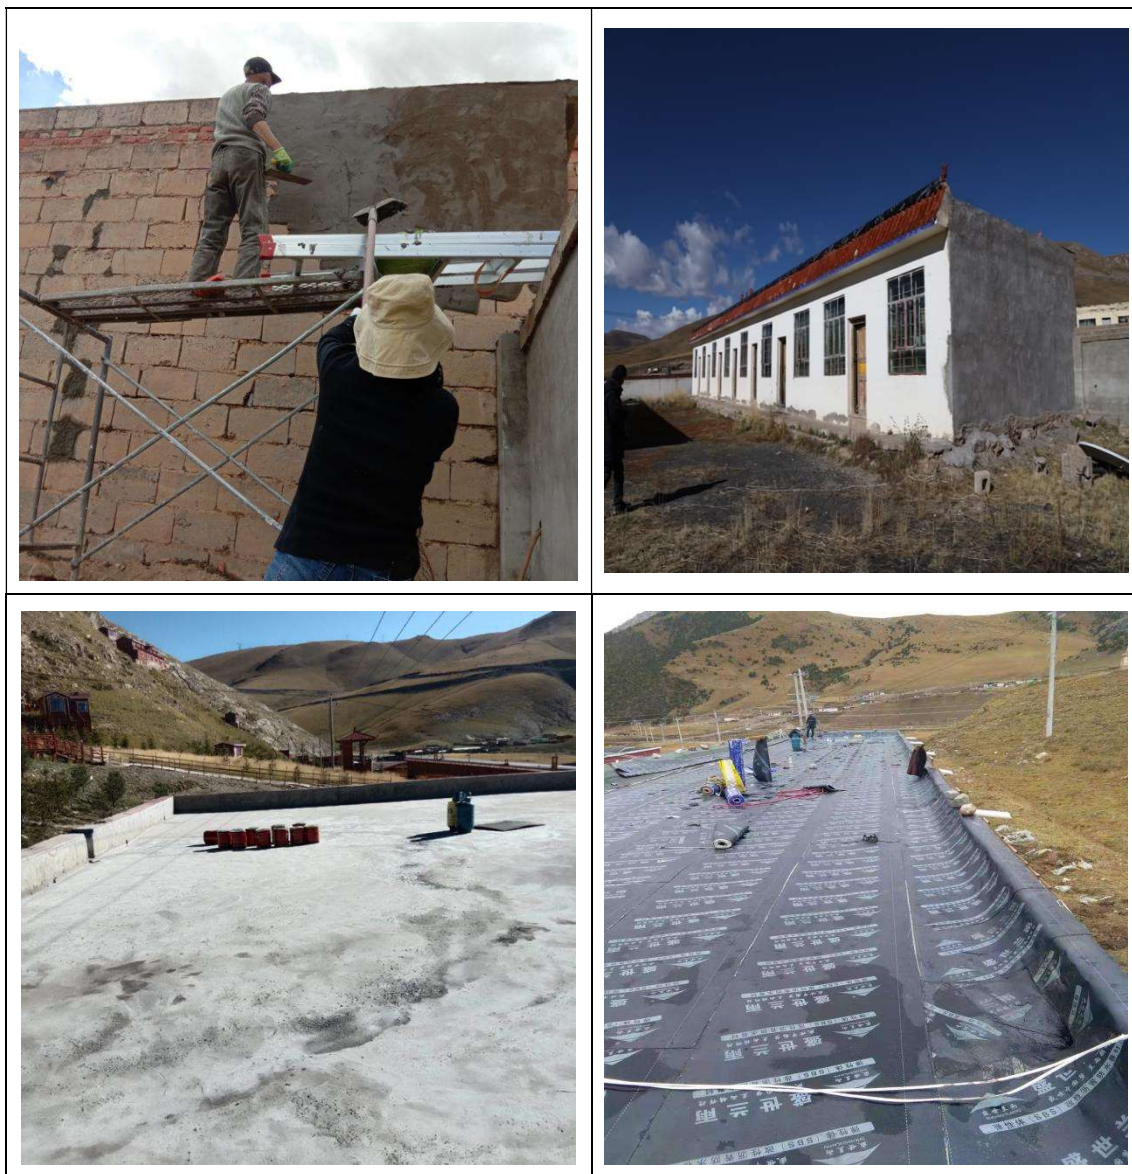
2、高强教学点

申报面积 304 平方米，实际完成施工面积 340 平方米。

主体施工材料	工程完成度	施工细节	工程牢固度	美观度
弹性体改性沥青防水卷材	屋顶外部防水工程、内墙尚缝补刷漆均已完成。	1、做工仔细、卷材连接处缝合紧密，未发现缝隙； 2、补刷的外墙平整度不够。	沥青卷材粘合度较高，不会脱落。	沥青卷材贴合屋顶，站在地面看跟原样貌无差别，室内刷漆已完成。
施工前后对比图

(3) 验收发现,高强村教学点所修缮的学生宿舍楼只有 2 间宿舍在用(面积占比四分之一左右),其他房间则用于堆积杂物。建议修缮前需了解使用面积占比,若实际使用面积较少的,需进行更严格的评估,避免资源浪费。同时,若学校学生数太少,很有可能在短期内被撤并,因此也要审慎评估。

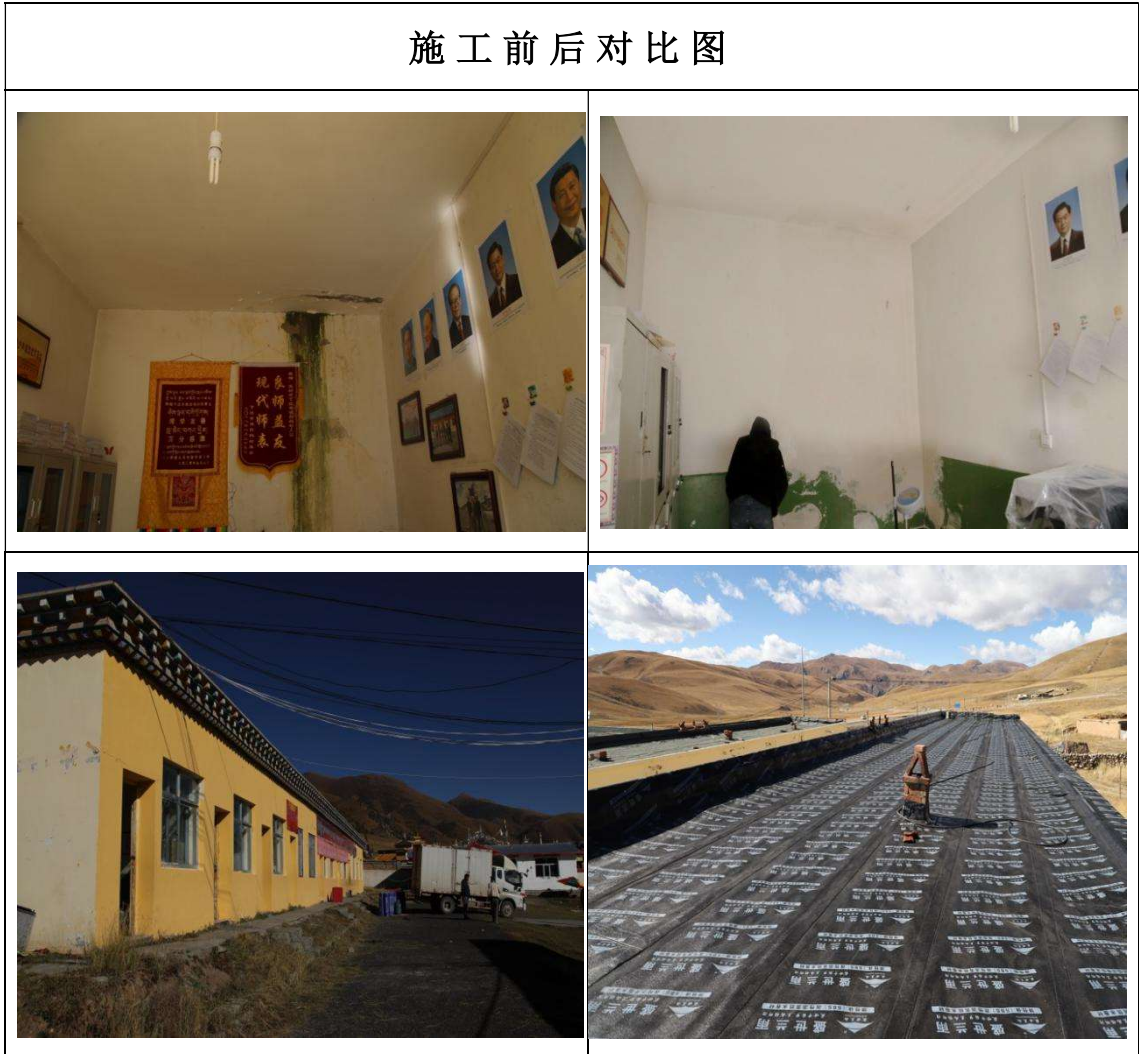
3、白玛教学点

申报面积 304 平方米，实际完成施工面积 340 平方米。

主体施工材料	工程完成度	施工细节	工程牢固度	美观度
弹性体改性 沥青防水卷材	屋顶外部防水工 程、内墙粉刷均已 完成。	做工仔细、卷材连 接处缝合紧密，未 发现缝隙，内墙壁 粉刷平整。	沥青卷材粘合度 较高，不会脱落，内 墙粉刷紧实。	沥青卷材贴合屋 顶，与原样貌无 差别，内墙壁粉 刷后粘合度高。

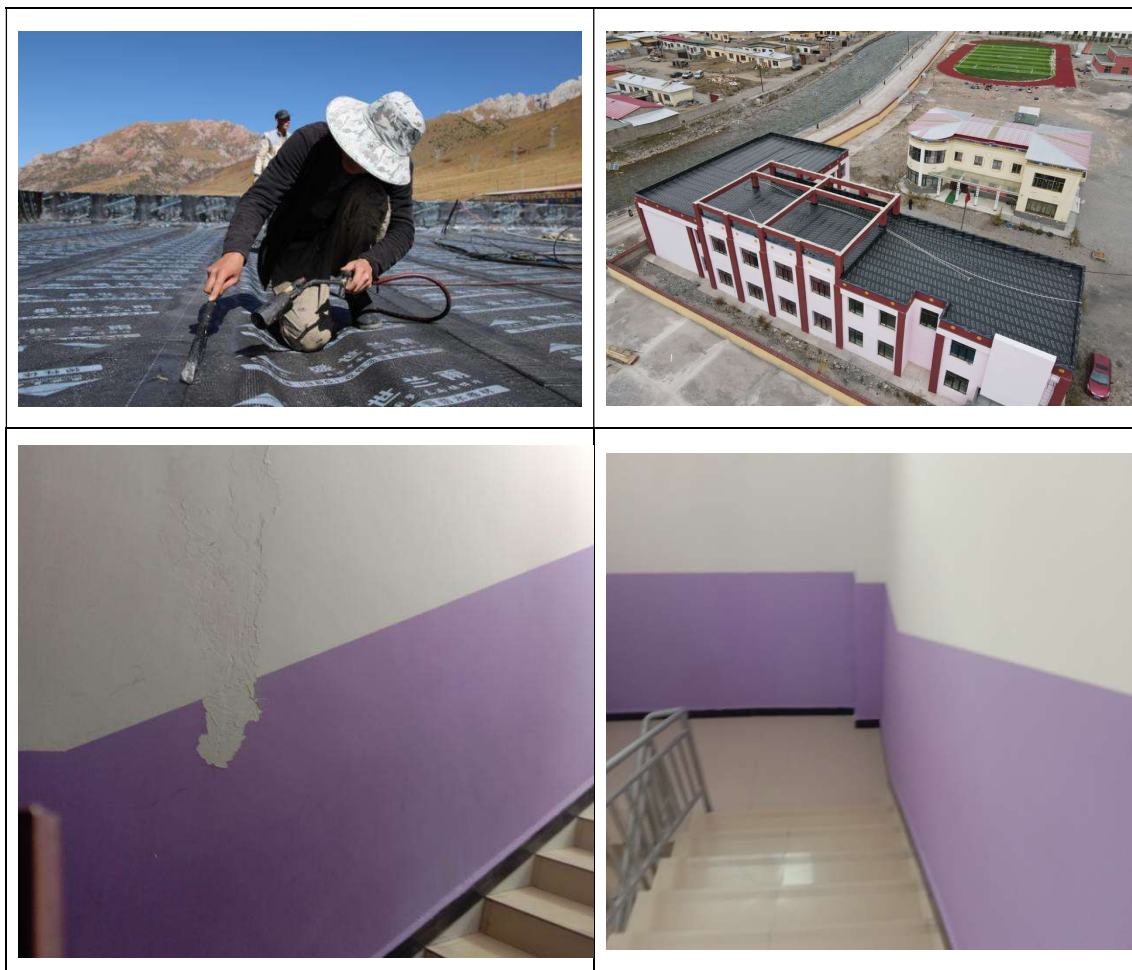
4、下拉秀镇中心幼儿园

申报面积 782 平方米，实际完成施工面积 1230 平方米。

主体施工材料	工程完成度	施工细节	工程牢固度	美观度
弹性体改性 沥青防水卷材	屋顶外部防水工 程、内墙粉刷均已 完成。	做工仔细、卷材连 接处缝合紧密，无 缝隙，内墙粉刷平 整无色差。	沥青卷材粘合 度较高，不会 脱落。	沥青卷材贴合屋 顶，与原样貌无差 别，内墙粉刷后粘 合度高，基本恢复 原貌。
