“可可西里的温暖—彩虹屋校舍美化”

第一批项目实施总结报告

2021年9月15日

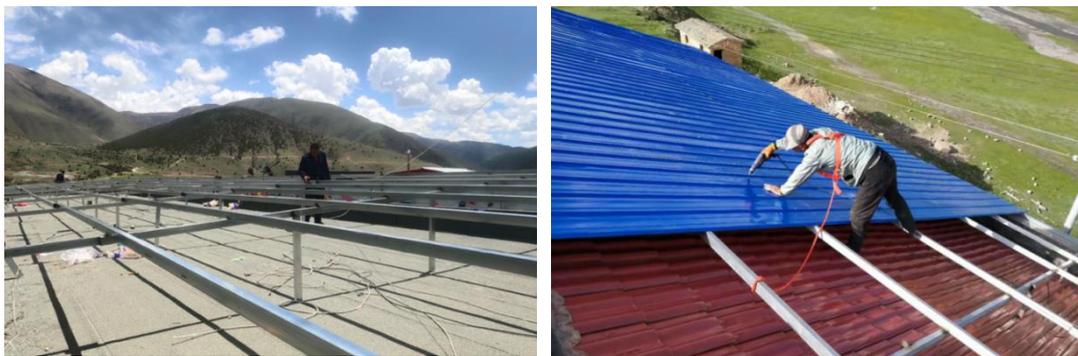
本批次学校相距较远，5 月的玉树地区雨水天气较多，山路容易滑坡，如施工队前往当头村教学点施工就因雨雪天气及山体滑坡被半路拦截了 4 次，直到第 5 次才顺利进场施工，整体施工进度受一定影响。

6 月 30 日午后，玉树市隆宝镇突然刮起大风，德吉岭小学修缮好的彩钢屋顶被大风

挂起，掉落一旁，十分危险，所幸未造成人员受伤。接到学校反馈后，项目组立即前往学校现场察看。通过考察发现，当天下午隆宝镇德吉岭周边强降雨，学校正处于风口地带，由于彩钢屋顶施工面积较大，受风力面积较大，难以承受大风掀刮力度，以致彩钢屋顶被接连大片刮起。学校的电动门以及周边也有其他居民屋顶被刮走。现场可见，彩钢螺丝未脱落，中间部分承重的方钢接地面膨胀螺丝都已拔起。

经与施工方协商，此次虽为自然灾害，但仍未进行验收便发生事故，责任由施工方承担，需重新施工。考虑当地属于风口，整改施工改为铺设 SBS 防水卷材。因学校反馈另一栋楼也有修缮需求，便增加一同铺设防水卷材。泉水基金会与热哇慈善会对此事故高度重视，紧急处理，举一反三，确保后续不再发生此类事件。
